Restauration d'un Collins KWM2

RESTAURATION D'UN KWM-2

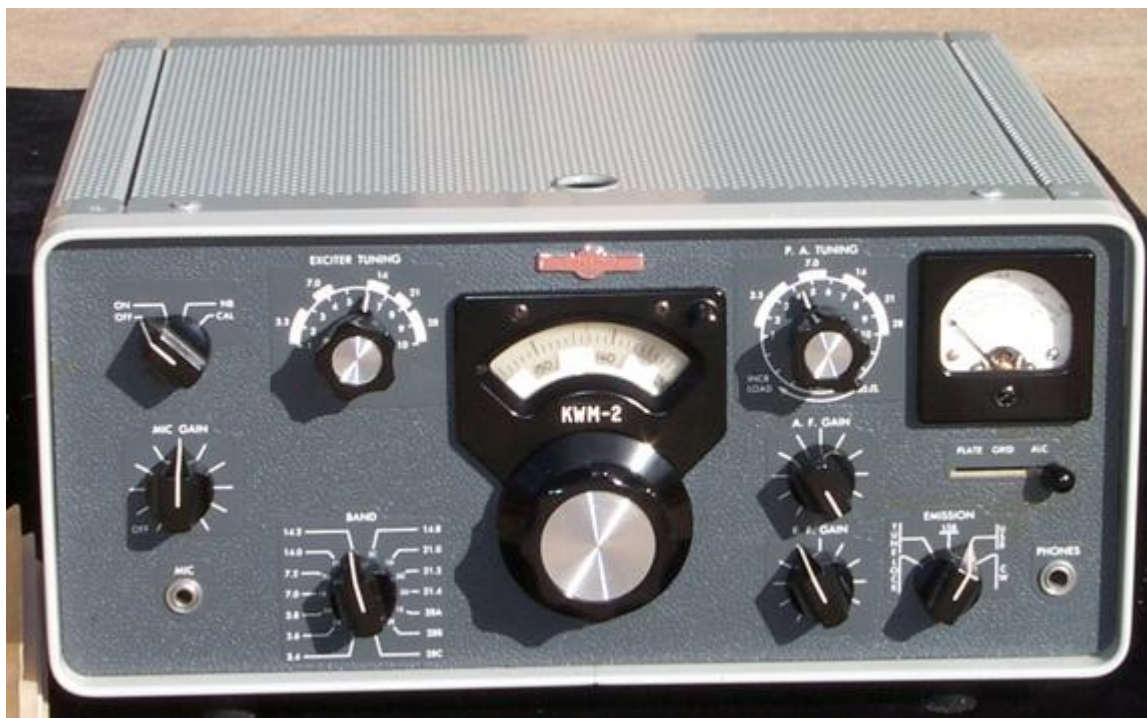
Encore une histoire de passions tardives.....ca y est, j'ai craqué ! L'admiration de la belle électronique des années à tubes et le souvenir de choses intouchables à l'époque a prévalu sur la raison : me voilà l'heureux (!) propriétaire d'un KWM-2 sorti des ateliers de Mr Collins dans les années 1959 ou 1960 à en croire son numéro de série (S/N : 10360). Complet, pas très cher, assez beau extérieurement mais avec un châssis très oxydé ayant du, un temps, abriter quelques rongeurs en mal de domicile , et surtout..... entièrement en panne . L'absence de tentatives visibles de dépannage a toutefois été un critère de choix déterminant avant l'achat : à notre époque on n'est jamais assez méfiant !
